PTGE – Groupe de travail

Point historique et diagnostic du cours d'eau du Curé

Point historique et diagnostic

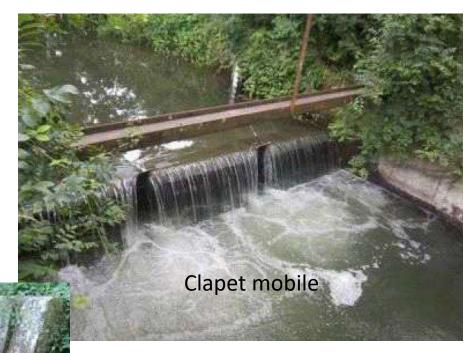
Déversoir

Seuil madrier bois

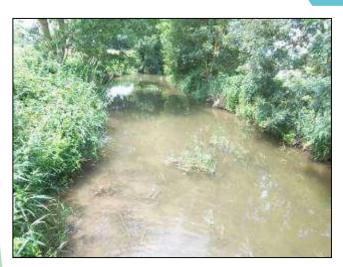
Tronçon CUR_A

Le Curé en amont du « gouffre »

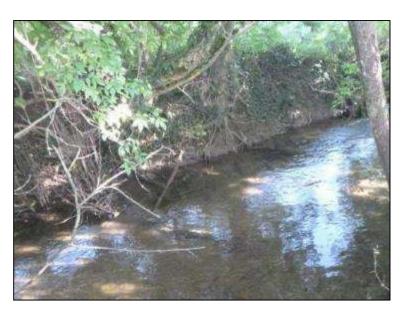
Tronçon ROU_A

Berges uniformes sur la Roulière, cours d'eau relativement incisé

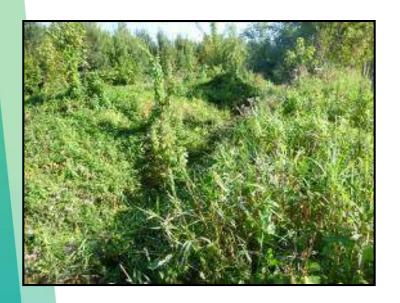
La Charre aval

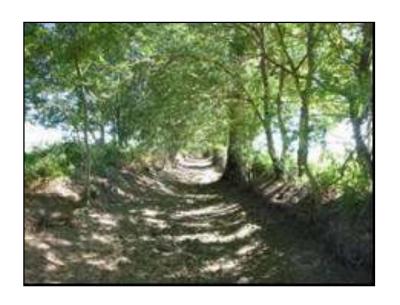
La Charre médiane

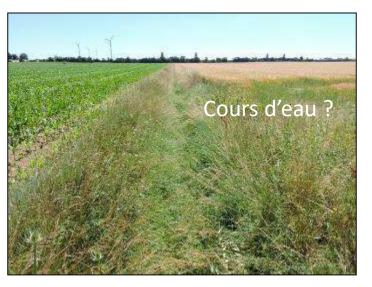
Ruisseau « des Grandes Chaumes »

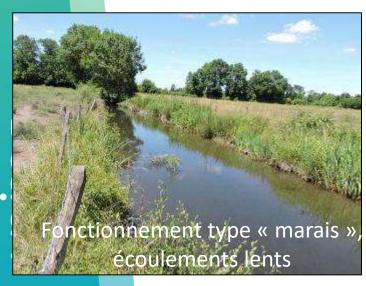
Un des communaux de Forges

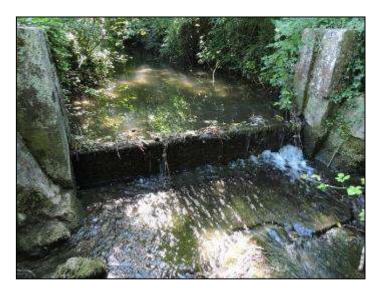
Seuil à madriers sur « les Grandes Chaumes » 13
